## (S2-18) PFASによる土壤・地下水汚染の海外事例紹介

○椎根大<sup>1</sup>・渡辺菜月<sup>1</sup>・中村太郎<sup>1</sup>・藤崎幸市郎<sup>1</sup>・平尾壽啓<sup>1</sup>・  
PFOS 等およびその前駆体を対象にした土壤・地下水汚染の挙動評価に関する検討部会<sup>1</sup>  
<sup>1</sup> 土壤環境センター

Introduction of soil and groundwater PFAS contamination cases in Overseas.

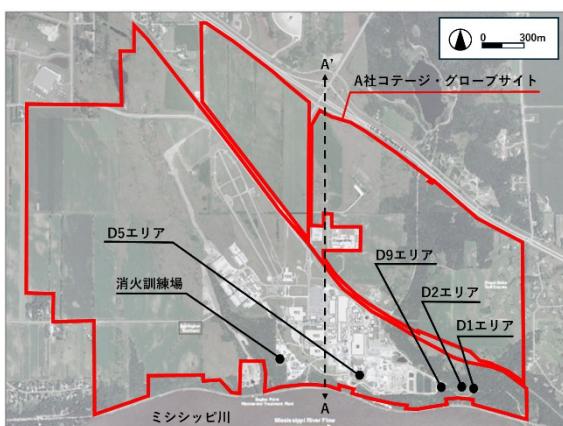
図3-1 コテージ・グローブサイトのイメージ図  
(参考文献4を参考に作成)

A 社のコテージ・グローブサイトは、アメリカ合衆国ミネソタ州ワシントン郡のコテージ・グローブに位置する A 社の事業場であり、事業場の面積は 6.9 km<sup>2</sup> で、うち 0.8 km<sup>2</sup> は事業活動目的で使用されている。対象地のイメージを図 3-1、対象地の地盤構成を図 3-2 に示す。敷地南側はミシシッピ川、西側は農場や住宅地、北側は高速道路と住宅地、東側は住宅地や農場、森林と隣接している。事業活動エリアは、事業場内の南部、ミシシッピ川側に位置している<sup>4)</sup>。対象地は平坦な崖の上に位置し、高低差は、対象地北側からミシシッピ川の間で約 37 m あり、地下水流向は北から南へ、ミシシッピ川へ向かう方向へ流れている。

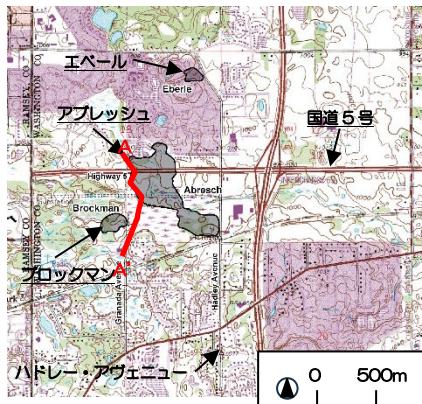
図 3-3 オークデールサイト周辺図  
(参考文献 10 を参考に作成)

オークデールサイトは、ミネソタ州ヘネピン郡の PFAS 関連廃棄物を埋め立て処分した跡地であり、図 3-3 に示す非連続の 3 つの地区（アブレッシュ、ブロックマン、エベール）から構成されている<sup>9)</sup>。特にアブレッシュ地区は国道 5 号を挟んで、北側は高台、南側は未開発の沼地である。アブレッシュ地区付近の地質を図 3-4 に示す。地下水流向は、浅層地下水位のコンター図からは、北部地域の地下水はおおむね南東方向に流れていることが読み取れた。また、南東側の地下水は、中央東側の河川に向かって流れていた<sup>10)</sup>。

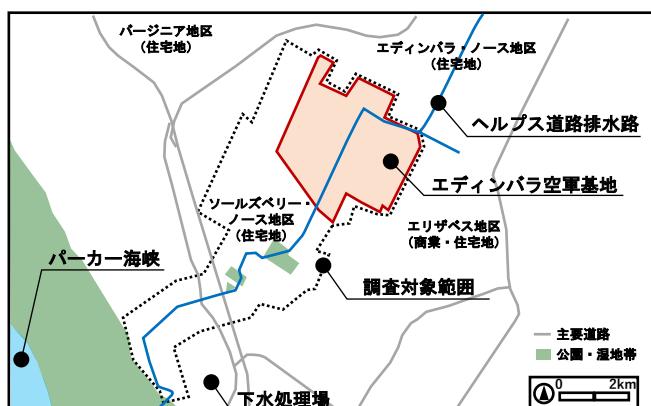
図 4-1 エディンバラ空軍基地周辺図  
(参考文献 14 を参考に作成)

エディンバラ空軍基地は、南オーストラリア州の南側海岸に近く、アデレード中心地区から北へ約 25 km に位置している。当該基地及び周辺地図を図 4-1 に示す。基地やその周辺は比較的平坦な土地であり、エリザベス地区の商業エリア以外は主に住宅地である。また基地内をヘルプス道路排水路が縦断しており、基地に降った雨は当排水路を介して敷地外へ排水されている。この排水路は基地南西約 2 km に位置するカウルナパーク湿地帯を経由し、最終的には、湿地帯より約 7 km 下流のパーカー海峡に排出されている。

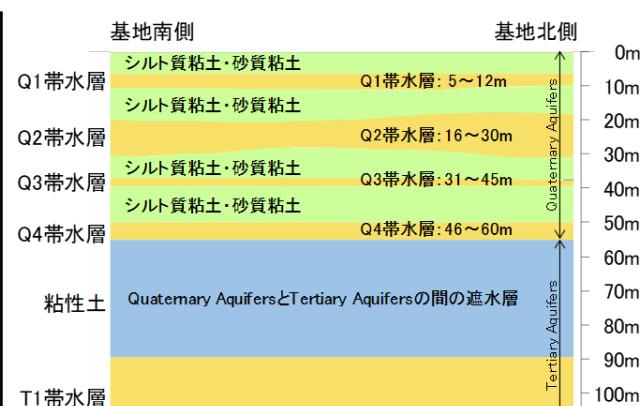
図 4-2 エディンバラ空軍基地周辺の地盤構成  
(参考文献 12 を参考に作成)

基地の南北方向地盤構成を図 4-2 に示し、Q1 及び Q2 帯水層の地下水流向は主に西から南西方向にある。

地下水のPFAS汚染は、Q1帶水層のPFAS最大濃度が24.6 µg/L、Q2帶水層が44 µg/L、Q3帶水層が45 µg/L、Q4帶水層が6.7 µg/Lであり、下位帶水層へのPFASの拡散が見られた。T1帶水層に関しては、上記28成分のPFASにおいて定量下限値未満の結果であったため、PFAS汚染が生じていないものと推定される<sup>16)</sup>。詳細調査の結果から環境中へのPFAS質量フラックス（流れ）について、合理的な最悪のケース（RWC: Reasonable worst case）と最も可能性の高いケース（MLC: Most likely case）の2つのシナリオを推定している<sup>16)</sup>。土壤に関しては、RWCシナリオにおいて、PFAS総質量の80%以上が濃度5 mg/kg以上の領域に滞留し、残りは、PFAS総質量の10%未満が濃度1~5 mg/kgと0.005~1 mg/kgの範囲に留まることを予想している。MLCシナリオにおいても濃度5 mg/kg以上の領域にPFAS総質量の約80%が留まるが、濃度1~5 mg/kgの範囲にPFAS総質量の約5%が、濃度0.005~1 mg/kgの範囲に約10%が存在するものと予測している。一方、地表水および地下水由来のPFAS質量フラックス評価では、Q1帶水層へのPFAS総質量の移行が、MLCシナリオで420~2,580 kg、RWCシナリオでは、890~4,210 kgであった。Q2帶水層では、MLCシナリオで650~1,750 kg、RWCシナリオでは、1,170~2,880 kgのPFASがQ2帶水層へ移行すると推定している。

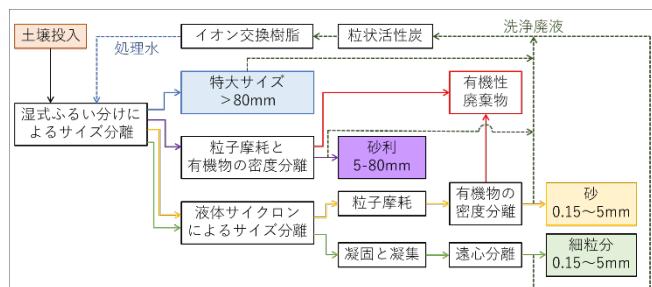
図4-3 土壤洗浄処理フロー  
(参考文献18を参考に作成)

PFAS濃度の高いエリアに関しては、土壤洗浄等の対策が実施された<sup>12)</sup>。2019年7月~10月には土壤洗浄実証試験が実施された。消防訓練エリアからPFAS汚染土壤1,359 m<sup>3</sup>（約2,200 t）を掘削し、汚染土壤を80 mm超過、5~80 mm、0.15~5 mm、0.15 mm未満の4分画に水を用いて分級・洗浄を行った。土壤洗浄処理フローを図4-3に示す。

洗浄の結果、除去効率は、PFASカルボン酸塩で97.1%、PFASスルホン酸塩で94.9%であり、粘性土壤

からPFAS質量の約90%以上が、砂質土壤から約99%以上が洗浄廃液に移行し、移行したPFAS質量の99.9%が粒状活性炭およびイオン交換樹脂によって吸着除去された<sup>17)</sup>。処理済み土壤の99.7%が、消防訓練エリアに埋め立てされ、有機物等を含む洗浄残渣等は場外搬出後に焼却処分された。なお洗浄廃液は、粒状活性炭、イオン交換樹脂の順に循環処理された上で湿式洗浄の洗浄水に再利用された。洗浄プラントは2022年5月に解体された。
