不具合事例		整理番号 A-01-007	
タイトル	内容物不明の試薬瓶発見！		
工種	<input type="checkbox"/> 調査 <input checked="" type="checkbox"/> 対策	フェーズ	<input type="checkbox"/> 計画 <input checked="" type="checkbox"/> 作業中
対象汚染物質	第一種特定有害物質、第二種特定有害物質、第三種特定有害物質		
土地履歴	<input type="checkbox"/> 宅地 <input checked="" type="checkbox"/> 工場跡地 <input checked="" type="checkbox"/> 特定有害物質使用工場 <input type="checkbox"/> その他		
説明図	<p style="text-align: center; color: red;">「キケン！！退避せよ！近づくな！！！」</p>

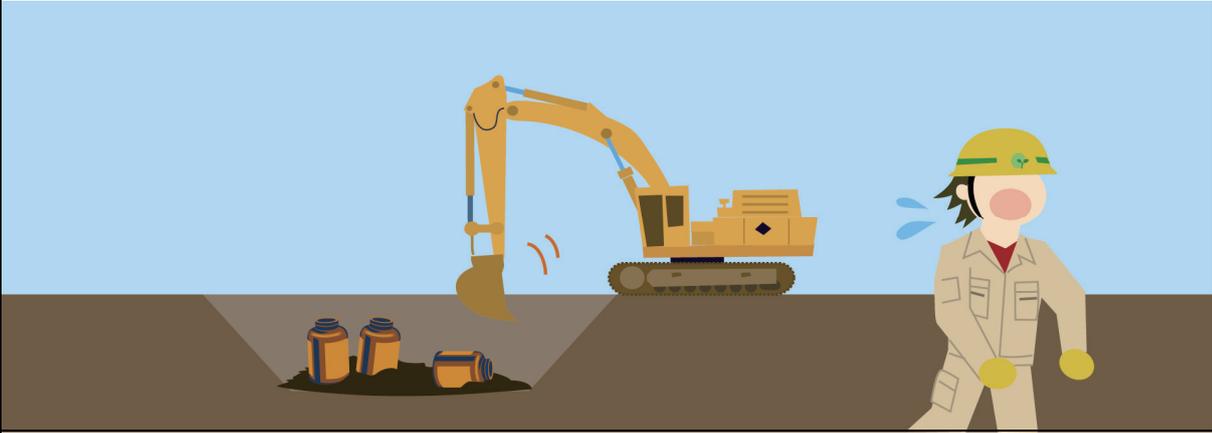
作業内容	掘削作業によって内容物不明の試薬瓶を発見した。		
使用機器	バックホウ等（パワーショベル、ユンボ）		
不具合事項			
<ul style="list-style-type: none"> ・ 土壤汚染対策の際、掘削したら想定外の箇所から内容物不明の試薬瓶が出てきた。重機による試薬瓶の破壊により、急激な作業環境の悪化（有害ガス発生による急性毒性など）による健康被害や二次汚染が発生した。 			
予防措置（計画者・監督者・作業員）			
<ul style="list-style-type: none"> ・ 想定外のことが起きた場合の対処方法に関するマニュアル等を作成し、関係者の事前教育を徹底する。（計画者・監督者） ・ 内容不明な異質物を発見した場合は、すぐに責任者に連絡するように周知徹底する。（計画者・監督者） ・ 発見後は、内容物に近づいたり、触れたりしないように周知徹底する。（計画者・監督者） ・ 掘削中に異質物が出てくる可能性があるので、注意して作業を行う。（作業員）¹⁾ 			
応急措置

<ul style="list-style-type: none"> ・ 発見後は、その場を離れ、直ちに避難する。 ・ 必要に応じて警察署・消防署などへ通報する。 ・ 救護人がいる場合は、速やかに救急車を手配する。 			
その他、留意事項			
<ul style="list-style-type: none"> ・ 発火性物質の場合は、消火器などにより対応する。 ・ 軍需産業工場の有無などの履歴を事前に調査する。 			
関連法規等、出典	1) 土壤汚染対策法に基づく調査及び措置に関するガイドライン改訂版 p. 329		
キーワード	試薬瓶、急性毒性、掘削		
発生頻度	<input type="checkbox"/> 多 <input type="checkbox"/> 中 <input checked="" type="checkbox"/> 少	重大性	<input type="checkbox"/> 致命的 <input checked="" type="checkbox"/> 重大 <input type="checkbox"/> 軽微

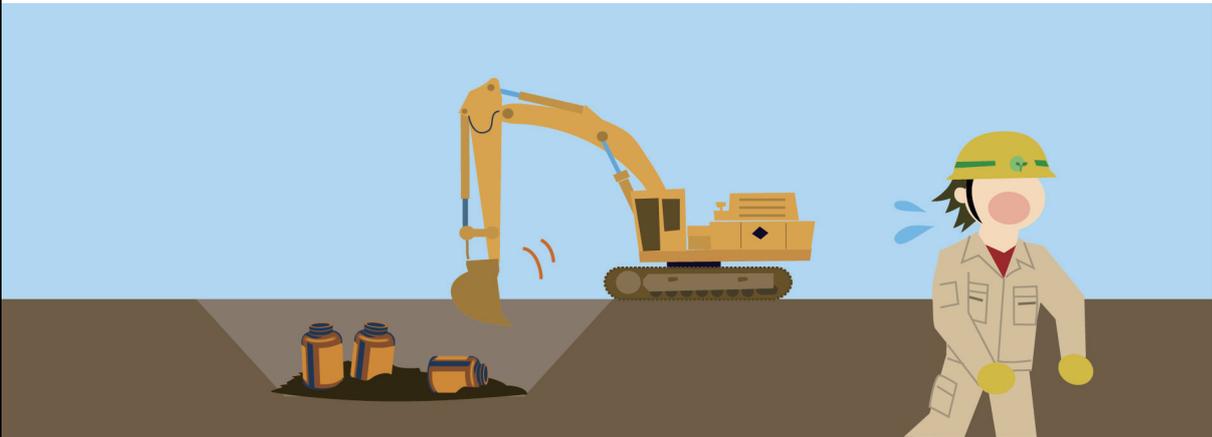
タイトル	内容物不明の試薬瓶発見	
説明図	<p style="text-align: center;">「キケン！！退避せよ！近づくな！！！」</p>

作業内容	掘削作業によって内容物不明の試薬瓶を発見した。	
指示事項		
<ul style="list-style-type: none">・内容物不明の試薬瓶等が発見した場合は、すぐに現場責任者に連絡すること。・不用意に内容物に近づいたり、触れたりしないこと。・内容物によっては、有害ガスが発生、または引火する可能性があるので直ちに避難すること。		
どんな不具合が起こりうるか？		
だから私たちはこうします		
本日の重点施策	ヨシ！！	
サイン
