不具合事例		整理番号 C-01-003	
タイトル	採取管の下部開口部が詰まり、土壌ガスを採取できない！		
工種	<input checked="" type="checkbox"/> 調査 <input type="checkbox"/> 対策	フェーズ	<input type="checkbox"/> 計画 <input checked="" type="checkbox"/> 作業中
対象汚染物質	第一種特定有害物質、油類		
土地履歴	<input checked="" type="checkbox"/> 宅地 <input checked="" type="checkbox"/> 工場跡地 <input checked="" type="checkbox"/> 特定有害物質使用工場 <input checked="" type="checkbox"/> その他		
説明図	<p style="text-align: center; color: red;">「採取したのは土壌ガスですか？」</p>		
作業内容	土壌ガス調査		
使用機器	ドリル、鉄棒等（ボーリングバー等）		
不具合事項			
<ul style="list-style-type: none"> 土壌ガスを採取後、採取管、保護管を回収したところ、先端に土壌が付着しており、地中のガスではなく、採取管との接続部などから吸引された地表付近の大気などが採取されていた可能性があった。 			
予防措置(計画者、監督者、作業員)			
<ul style="list-style-type: none"> 採取管の中に、予めステンレス棒などを挿入した状態で採取管を挿入し、採取管挿入後にステンレス棒を抜くなどして、ガスの通り道を確認するなどの工夫を行う。(計画者、監督者) 採取孔は、なるべく垂直に曲がらないように穿孔する。(作業員) 孔径が 15～30mm 程度以上にならないように注意して穿孔する。(作業員) 保護管挿入時は、なるべく採取孔の中心に保護管を挿入し、孔壁を深く剥がさないようにする。(作業員) 採取管底部からのガスのみ採取するように、導管や捕集器具などに、劣化、緩みがないか確認して気密性を確保する。(作業員)

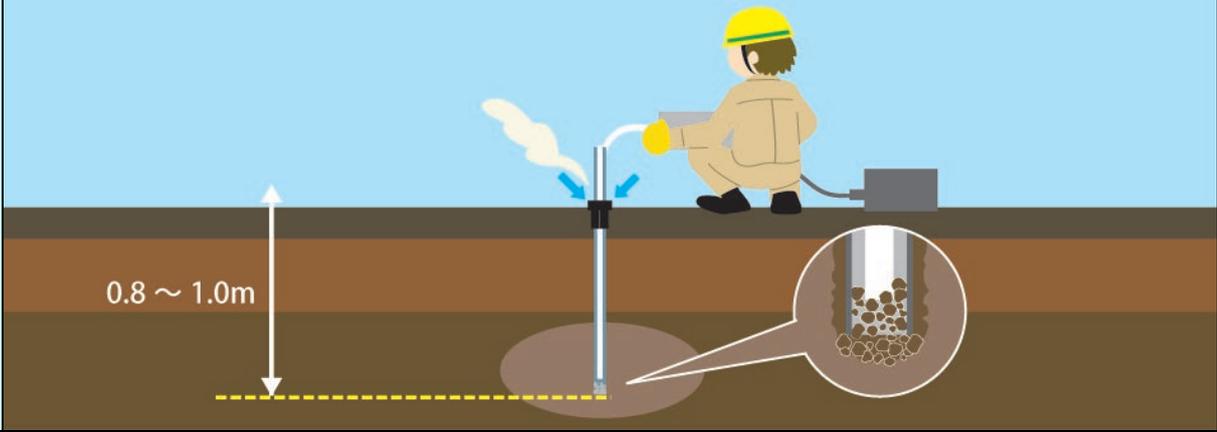
タイトル	採取管の下部開口部が詰まり、土壌ガスを採取できない！	
説明図	<p style="text-align: center;">「採取したのは土壌ガスですか？」</p>

作業内容	土壌ガス調査	
指示事項		
<ul style="list-style-type: none">・採取孔はなるべく垂直に、曲がらないように穿孔する。・孔径が 15～30mm 程度以上にならないように注意して穿孔する。・保護管挿入時は、なるべく採取孔の中心に保護管を挿入し、孔壁を深く剥がさないようにする。・採取管底部からのガスのみ採取するように、導管や捕集器具などに、劣化、緩みがないか確認して気密性を確保する。・予めステンレス棒などを挿入した状態で採取管を挿入し、採取管への土粒子の詰まりを防ぐ。		
どんな不具合が起こりうるか？		
だから私たちはこうします		
本日の重点施策	ヨシ!!	
サイン
