不具合事例		整理番号 C-01-005	
タイトル	舗装された土地の土壌試料採取で、裸地を想定した道具しか用意しなかった！		
工種	<input checked="" type="checkbox"/> 調査 <input type="checkbox"/> 対策	フェーズ	<input checked="" type="checkbox"/> 計画 <input type="checkbox"/> 作業中
対象汚染物質	第二種特定有害物質、第三種特定有害物質		
土地履歴	<input type="checkbox"/> 宅地 <input checked="" type="checkbox"/> 工場跡地 <input type="checkbox"/> 特定有害物質使用工場 <input type="checkbox"/> その他		
説明図	<p style="text-align: center;">「現場は本当に裸地ですか？」</p>		
作業内容	土壌試料採取		
使用機器	ダブルスコップ、ハンドオーガー、コアカッター		
不具合事項			
<ul style="list-style-type: none"> 裸地での表層（0～5cm）及び深さ 5～50cm 土壌試料の採取を想定していたが、実際は舗装により被覆された土地であり、コアカッターを用意していなかったため、土壌試料を採取することができなかった。 コアカッターを準備して土壌試料採取を再開したが、予定していた工程では作業を完了できなくなった。 			
予防措置（計画者・監督者・作業員）			
<ul style="list-style-type: none"> 持ち込み機材を確認する（監督者）。 事前に被覆物の構造を把握する（計画者）。 監督者に対して的確に使用機材を伝達する（計画者）。 			
応急措置			
<ul style="list-style-type: none"> 監督者は速やかに必要機材の手配を行い、事実を計画者に連絡する。 			
その他、留意事項			
<ul style="list-style-type: none"> ダブルスコップやハンドオーガーは人力の土壌採取道具であり、アスファルトやコンクリートで被覆された土地では土壌を採取することができない。このような場合、コアカッター等の機材が必要になる。¹⁾ 裸地の場合でも、汚染のおそれの生じた場所の位置（深さ）と地表面が一致しない場合²⁾は、人力の土壌採取道具だけでは土壌試料が採取できないことも想定されるため、計画者は土壌試料を採取する深度を事前に作業員に伝える必要がある。

舗装された土地の土壌試料採取で、裸地を想定した道具しか用意しなかった！

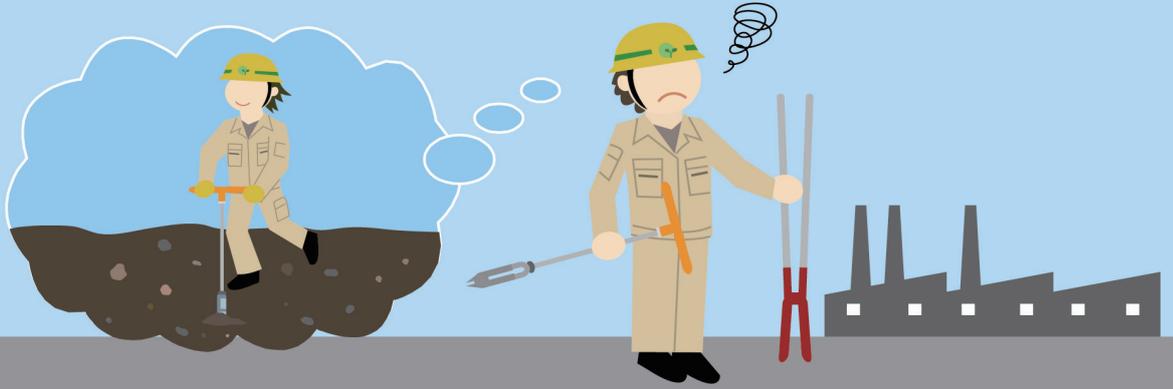
説明図

「現場は本当に裸地ですか？」

- ・持ち込み機材の確認し、現地の土壌試料採取に適しているか確認すること。
- ・現地において土壌試料の採取深度を再確認すること。
