**不具合事例**

整理番号 C-01-012

表層土壌ガス試料採取時の外気の混入！

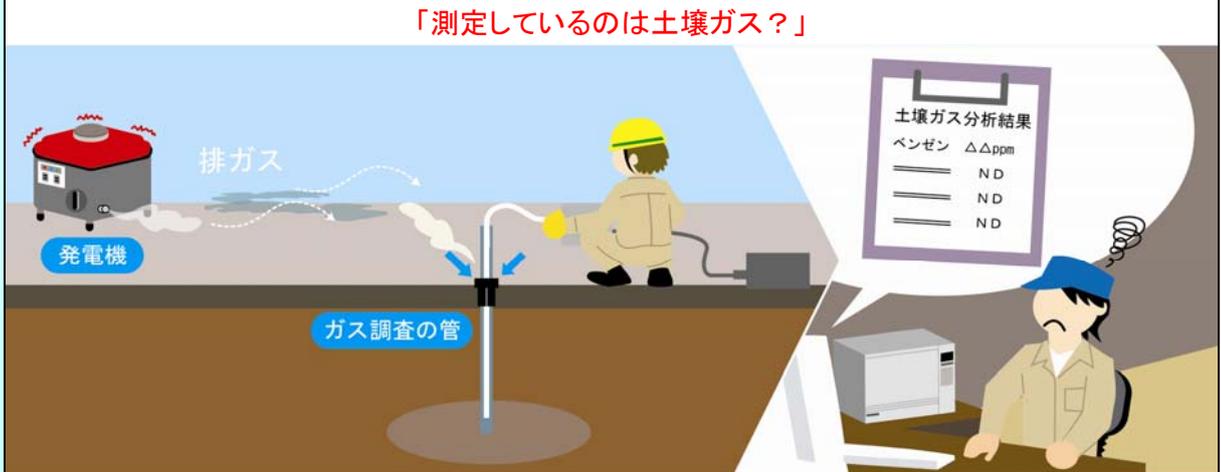
タイトル	土壌ガス試料採取時の外気の混入！		
工種	<input checked="" type="checkbox"/> 調査 <input type="checkbox"/> 対策	フェーズ	<input type="checkbox"/> 計画 <input checked="" type="checkbox"/> 作業中
対象汚染物質	第一種特定有害物質		
土地履歴	<input checked="" type="checkbox"/> 宅地 <input checked="" type="checkbox"/> 工場跡地 <input checked="" type="checkbox"/> 特定有害物質使用工場 <input checked="" type="checkbox"/> その他		
説明図	<p style="text-align: center;">「測定しているのは土壌ガス？」</p>		
作業内容	土壌ガス採取、地下水採取、現地分析		
使用機器	ガスクロマトグラフ (GC-PID、GC-FID、GC-ECD、GC-ELCD、GC-MS)		
<b>不具合事項</b>			
<ul style="list-style-type: none"> <li>土壌ガス調査を実施した際に、保護管と試料採取孔の隙間の気密性が充分でなかったために、使用されていた発電機等の排気ガスが採取した土壌ガス試料中に混入し、ベンゼンなどの履歴のない成分を検出した。このため、試料採取および現地分析をやり直すこととなった。</li> </ul>			
<b>予防措置(計画者・監督者・作業員)</b>			
<ul style="list-style-type: none"> <li>発電機等の設置場所は、試料採取地点に影響のない場所を選定する。(計画者)</li> <li>試料採取孔と保護管の密閉状態を確認し、気密性を確保して作業を行う。(監督者・作業員)</li> <li>外気中に分析対象成分が検出されるおそれがある場合には、試料採取を中止し、検出されない時期を選んで試料採取を行う。(監督者・作業員)</li> </ul>

<b>応急措置</b>			
<ul style="list-style-type: none"> <li>試料採取のやり直しを行う。</li> </ul>			
<b>その他、留意事項</b>			
<ul style="list-style-type: none"> <li>保護管の性能等について「・・・管頭をゴム栓、パッカー等で密栓することが出来るもの。これを採取孔内に採取孔(舗装面を削孔して設置した採取孔にあっては、舗装面を含む。)と保護管との間を気体が通過しないように密閉して設置する。」とある<sup>1)</sup>。</li> <li>周辺からの影響を受ける可能性がある場合には、バックグラウンド値として、試料採取地点周辺の外気中に対象物質が含まれていないか、念のために測定をしておく。(監督者・作業員)</li> </ul>			
関連法規等、出典	1) 土壌汚染対策法に基づく調査及び措置に関するガイドライン暫定版 Appendix-5_1		
キーワード	土壌ガス調査、試料採取		
発生頻度	<input type="checkbox"/> 多 <input type="checkbox"/> 中 <input checked="" type="checkbox"/> 少	重大性	<input type="checkbox"/> 致命的 <input checked="" type="checkbox"/> 重大 <input type="checkbox"/> 軽微

- ・発電機等の設置場所は調査に影響のない位置を選定する。
- ・試料採取孔と保護管の気密性の確保を確認して作業を行う。
- ・保護管のゴム等に消耗・劣化等がないかを確認する。
