不具合事例

整理番号 C-01-016

タイトル	溜まり水があり、試料採取ができなかった！		
工種	<input checked="" type="checkbox"/> 調査 <input type="checkbox"/> 対策	フェーズ	<input type="checkbox"/> 計画 <input checked="" type="checkbox"/> 作業中
対象汚染物質	第二種特定有害物質、第三種特定有害物質		
土地履歴	<input checked="" type="checkbox"/> 宅地 <input checked="" type="checkbox"/> 工場跡地 <input checked="" type="checkbox"/> 特定有害物質使用工場 <input checked="" type="checkbox"/> その他		
説明図	<p style="text-align: center; color: red;">建物の地下階に水は溜まってないですか？</p> <p>地下室</p> <p>調査地点</p>		
作業内容	土壌汚染状況調査		
使用機器	ダブルスコップ、ハンドオーガー、コアカッター、水中ポンプ、スタッフ		
不具合事項			
<ul style="list-style-type: none"> ・ 事前の現地踏査では地下階では異常はみつからなかった。 ・ 後日、建物内の地下階で土壌試料の採取を実施したところ、採取地点の1画に水が溜まっていたため、その地点における採取を一旦中断した。 ・ 試料の採取ができないことがわかり、採取地点の変更を余儀なくされた。 			
予防措置(計画者、監督者、作業員)			
<ul style="list-style-type: none"> ・ 施設管理者に過去、水が溜まった事例がないかどうかヒアリングしておく。(計画者) ・ 排水ポンプの稼動状況をよく確認しておく。(監督者、作業員) 			
応急措置			
<ul style="list-style-type: none"> ・ 速やかに水中ポンプなどの必要機材の手配を行い、事実を発注者および関係者に連絡する。 ・ 溜まり水を汲み上げ切れない場合は、区画の土壌汚染状況の代表性を担保でき採取可能な範囲で近傍の土壌から試料採取することも検討する。

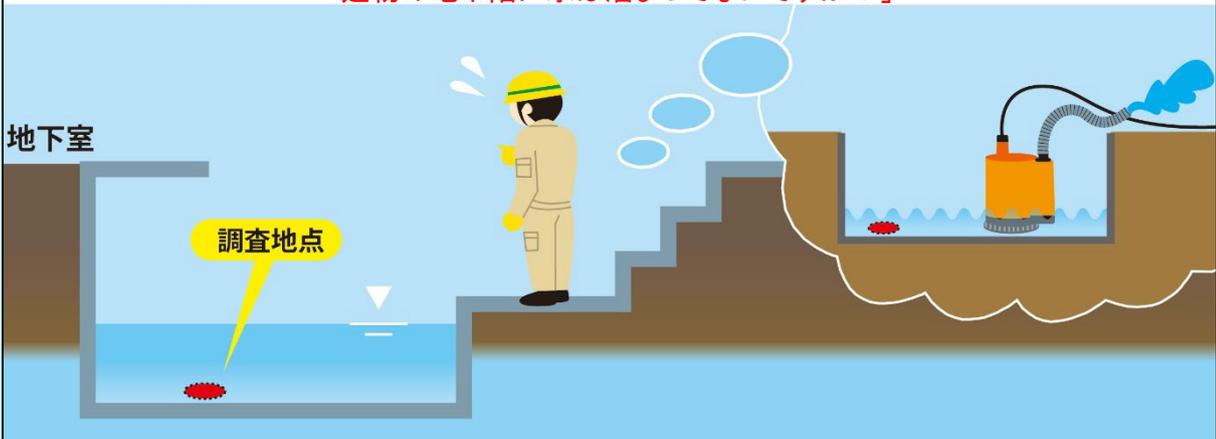
タイトル	溜まり水があり、試料採取ができなかった！
説明図	<p>「建物の地下階に水は溜まってないですか？」</p>

作業内容	土壌汚染状況調査
指示事項	
<ul style="list-style-type: none">・ 建物の地下階に水が溜まっている時は、直ちに監督者に報告すること。・ 排水ポンプの稼動状況をよく確認しておくこと。 <p>【その他の留意事項】 事前に周辺の地盤データ（柱状図等）により地下水位を確認しておくことが必要である。</p>	
どんな不具合が起こりうるか？	
だから私たちはこうします	
本日の重点施策	ヨシ!!
サイン
