タイトル	図面の精度が低く、再調査！		
工種	<input checked="" type="checkbox"/> 調査 <input type="checkbox"/> 対策	フェーズ	<input checked="" type="checkbox"/> 計画 <input type="checkbox"/> 作業中
対象汚染物質	第一種特定有害物質、第二種特定有害物質、第三種特定有害物質		
土地履歴	<input type="checkbox"/> 宅地 <input checked="" type="checkbox"/> 工場跡地 <input checked="" type="checkbox"/> 特定有害物質使用工場 <input type="checkbox"/> その他		
説明図	<p style="text-align: center; color: red;">「おそれの区分が変わってしまう…」</p>		
作業内容	測量、表層及び5～50cm 土壌試料採取		
使用機器	トランシット（トータルステーション）		
不具合事項			
<ul style="list-style-type: none"> 調査工期短縮のため測量と試料採取を同時進行により実施する計画を立てた。 調査計画上の試料採取ポイントの位置出しの際、計画図面と現況のずれが大きく、調査区画のおそれの区分が変更となったため、計画を見直しせざるを得なくなった。 			
予防措置(計画者、監督者、作業員)			
<ul style="list-style-type: none"> 既存図面を用いて調査を計画する場合は、図面の精度に注意し、事前に現地確認を行う。(計画者、監督者) 測量を実施し、現況に合わせた調査位置を決定する。(計画者、監督者) 測量及び単位区画の位置出し後、客先担当者の立会いのもとで、調査地点の確認を行う。(計画者、監督者) 			
応急措置			
<ul style="list-style-type: none"> 測量を実施し、現況に合わせた調査位置を決定する。 			
その他、留意事項

図面の精度が低く、再調査！

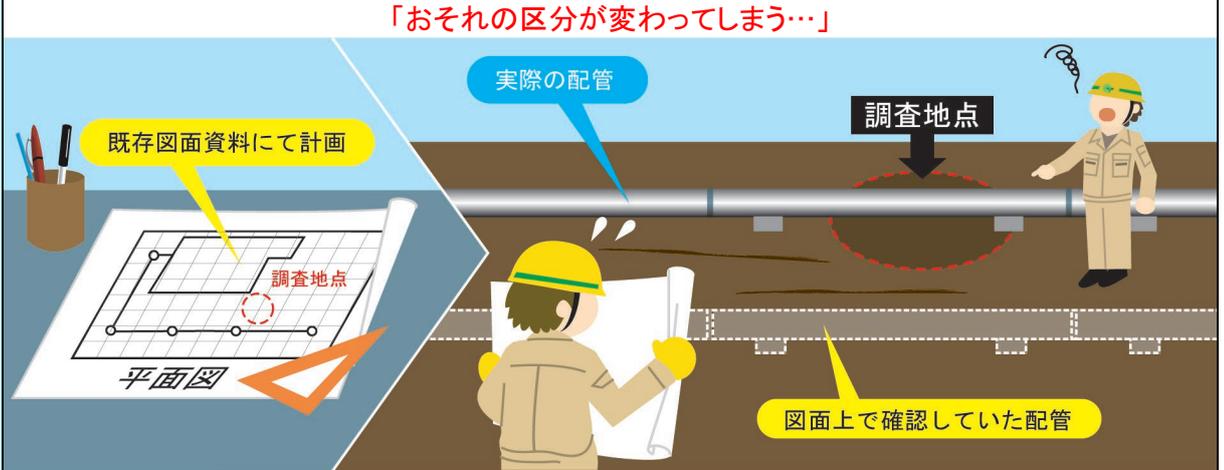
説明図

計画図面内の採取地点と、現況の採取地点の間に大きなズレを感じたら、都度、監督員に報告する。
