現場試験未実施にて地下水揚水設備を計画し、過大な水処理設備となった！

汚染地下水の揚水浄化

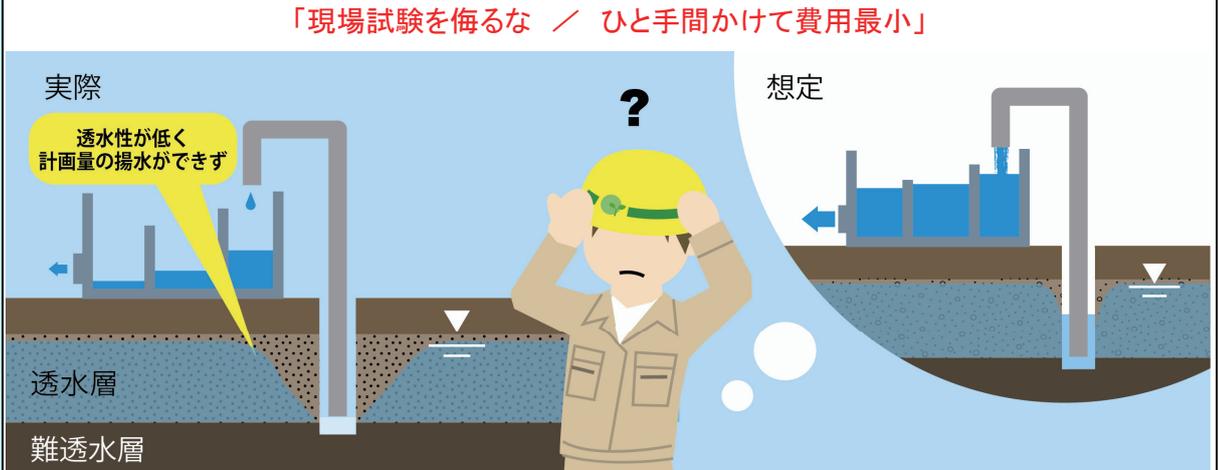
説明図

どんな不具合が起こりうるか？

- ・調査実施時から対策工法を想定しつつ、必要な現場試験を工程に含め実施しておく。
 - ・プラントや工法の設計時には、現場試験の結果を反映させ水処理設備の設計条件を適正に把握する。
- 【その他の留意事項】
- ・対象エリアが比較的広い場合は、降雨による処理水の増加も考慮する必要がある。
