不具合事例		整理番号 T-07-003	
タイトル	汚染土壌処理施設受け入れ拒否で、工事中断！		
工種	<input type="checkbox"/> 調査 <input checked="" type="checkbox"/> 対策	フェーズ	<input type="checkbox"/> 計画 <input checked="" type="checkbox"/> 作業中
対象汚染物質	第二種特定有害物質		
土地履歴	<input checked="" type="checkbox"/> 宅地 <input checked="" type="checkbox"/> 工場跡地 <input checked="" type="checkbox"/> 特定有害物質使用工場 <input checked="" type="checkbox"/> その他		
説明図	<p style="text-align: center;">「えっ!! どうして受け入れ NG ですか？」</p>		
作業内容	汚染土壌の掘削除去および場外搬出		
使用機器	バックホウ、ダンプトラック他		
不具合事項			
<ul style="list-style-type: none"> 掘削した汚染土壌を搬出し、汚染土壌処理施設へ持ち込もうとしたところ、土壌汚染対策法で定められている分析項目だけの計量証明書では受入先の受入基準を満たしていることを証明できず、受入を拒否された。 その結果、対策工事が中断し、追加項目の分析に要した期間、工期の遅れが生じてしまった。 			
予防措置(計画者・監督者・作業員)			
<ul style="list-style-type: none"> 汚染土壌の受入先である汚染土壌処理施設と事前によく協議、あるいは確認を行い、受入先のルールに合わせた分析項目と頻度で分析を実施する。(計画者・監督者) 土壌掘削中に土壌汚染対策法上において定められていない油分などと遭遇する場合もあるので、複数の受入先の受入基準(分析項目、分析方法、基準値)を確認しておく。(計画者・監督者) 複数の受入可能な場所を選定しておくことも望まれる。(計画者・監督者)

処分場受け入れ拒否で、工事中断！

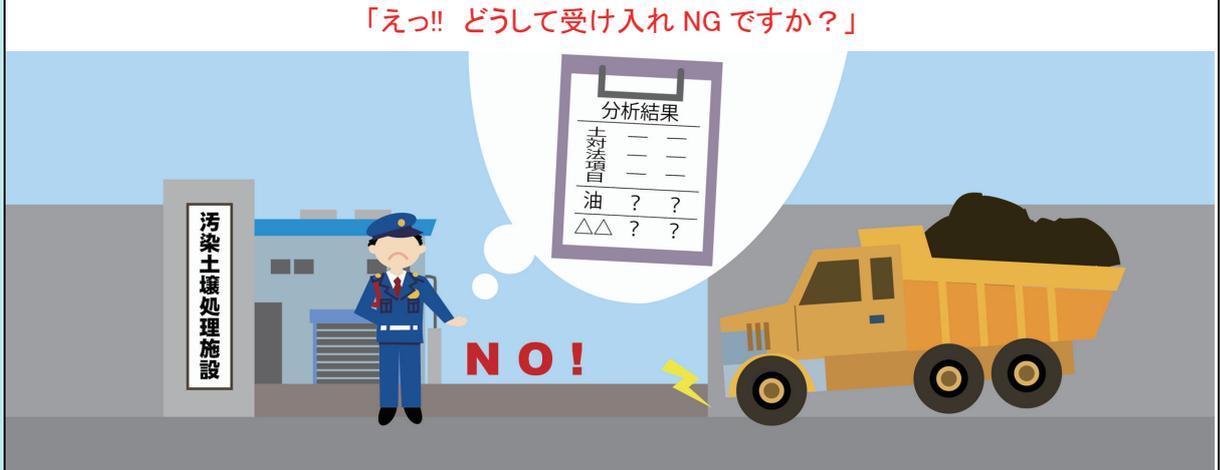
説明図

汚染土壌の掘削除去および場外搬出

- ・汚染土壌の受入先である処分場等と事前によく協議、あるいは確認を行い、受入先のルールに合わせた分析項目と頻度で分析を実施する。
- ・土壌掘削中に土壌汚染対策法上において定められていない油分などと遭遇する場合もあるので、複数の受入先の受入基準（分析項目、分析方法、基準値）を確認しておく。
- ・複数の受入可能な場所を選定しておく。
